HANDWERKSKAMMER **MANNHEIM RHEIN-NECKAR-ODENWALD**

Mit jedem Zentimeter zu neuer Perfektion

Nach Wasserschaden: Parkett im Rittersaal des Mannheimer Barockschlosses wird restauriert – Ein Ziel für kleine Schritte und viel Geduld

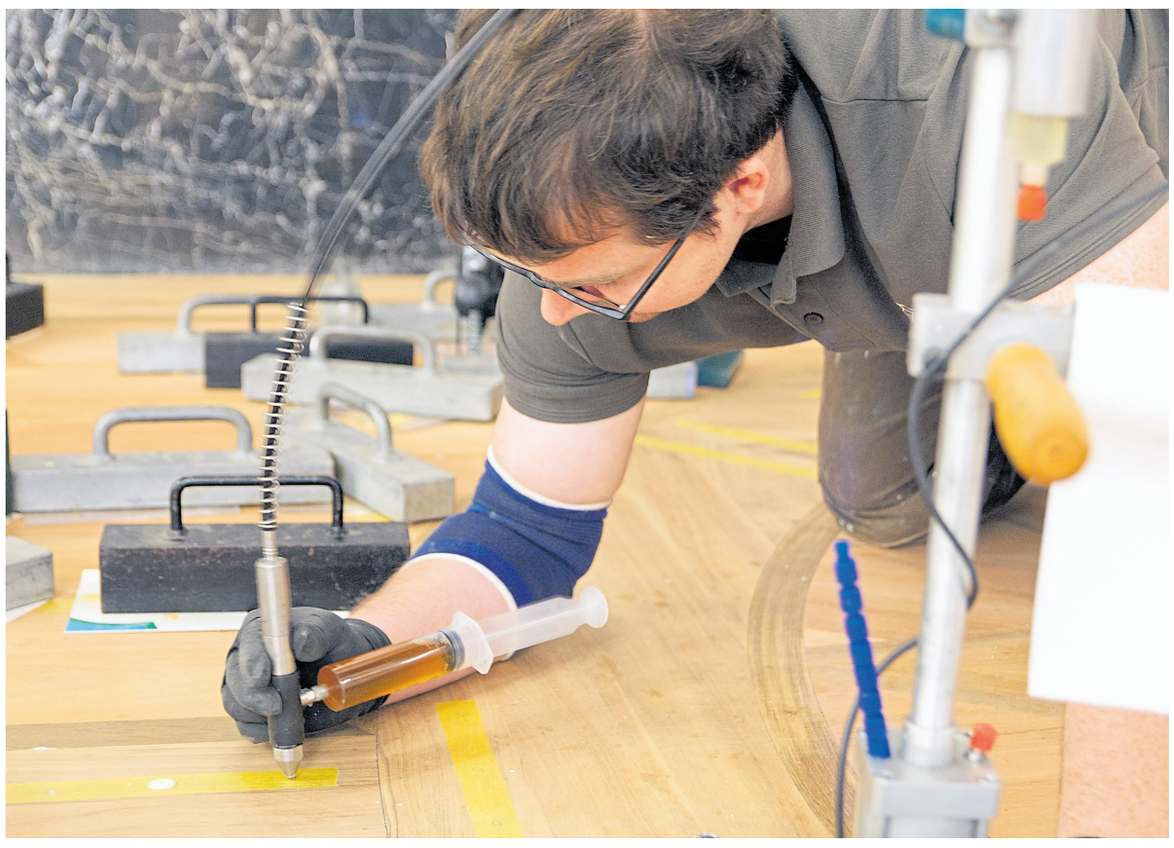
Es bedarf kleiner Schritte, damit das Parkett im Rittersaal des Mannheimer Schlosses wieder in alter Schönheit erstrahlen kann. Links beschwert Parkettleger-Azubi Joris Sturm die bearbeiteten Stellen, rechts bringt Parkettrestaurator Lars Wildermann Spezialkleber millimetergenau ins Holz ein. Fotos: Handwerkskammer

Noch sieht er aus, als seien seine Wunden überall mit Pflastern überklebt. Das gelbe Kreppband dient als Hilfsmittel, um die Stellen zu kennzeichnen, die behandelt werden müssen. Dabei gehen die Männer mit penibler Genauigkeit vor. Dass alles an chirurgische Präzision erinnert, hat einen Grund. Denn die Methode hat sich das Handwerk aus der Medizintechnik abgeschaut. „Minimalinvasive Bohrlochinjektion“ nennt sich das Vorgehen, bei dem punktuell in Stecknadelgröße Spezialkleber ins Holz gebracht wird. „Die drei Maschinen, die wir hier einsetzen, sind die einzigen drei, die in der Parkettrestaurierung verwendet werden“, sagt Marko Domschke. Stück für Stück haben die Restauratoren zuvor den Boden abgeklopft, anhand des Klanges Hohlräume ausgemacht, wo sich der Kleber unter dem Parkett gelöst hat. Dann wird mit der 0,5 Millimeter feinen Injektion der Kleber eingebracht und die Stelle mit Gewichten beschwert. Eine Sisyphos-Arbeit, bei der man nur Zentimeter um Zentimeter vorankommt, um zu erhalten, was den Erhalt verdient.
